## TAPA A ROSCA Y ARO

### CARACTERISTICAS

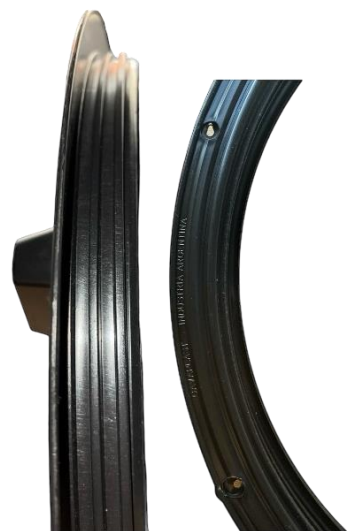
La tapa consta de 4 manijas ubicadas en forma de cruz para facilitar el desenrosque.

La rosca tiene un paso de 3 hilos por pulgada, teniendo un ajuste de 1 y ½ vuelta y un cierre óptimo, al efecto de cumplir las normas de seguridad aplicadas a tal caso.

El aro está diseñado para poder fijarlo mediante 8 tornillos a la boca del tanque.

El molde está diseñado con **CUÑO INTERCAMBIABLE**; de esta manera el fabricante cuenta con la alternativa de grabar su propia marca.

**GRAMAJE TOTAL: 1.800 GRAMOS.**
