## TAPA CLICK Y ARO

### CARACTERÍSTICAS

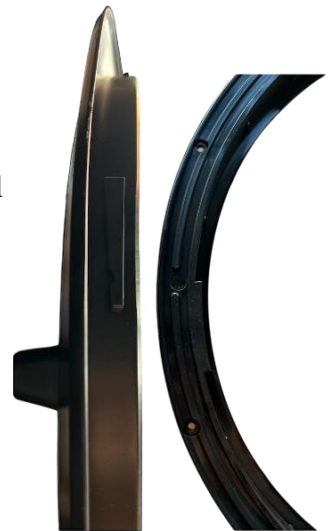
La tapa consta de 4 manijas ubicadas en forma de cruz para facilitar el desenrosque.

El aro y la tapa poseen 6 trabas hermanadas en forma de cuña y muesca, al efecto de lograr un cierre estanco para cumplir las normas de aplicadas a tal caso.

El aro viene con 8 orificios para poder fijarlo a la boca del tanque.

El molde cuenta con **CUÑO INTERCAMBIABLE**; de esta manera el fabricante tiene la alternativa de tener su propia marca, grabada en la tapa.

**GRAMAJE TOTAL: 1.250 GRAMOS.**
