**TAPA Y ARO A ROSCA  
MOD. S-465-415**

**MATERIAL Y DESARROLLO DEL COMPUESTO**

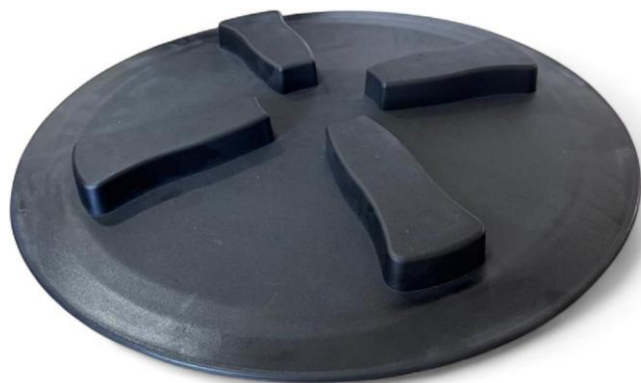
La tapa consta de 4 manijas ubicadas en forma de cruz para facilitar el desenrosque.

La rosca tiene un paso de 3 hilos por pulgada, teniendo un ajuste de 1 y ½ vuelta y un cierre optimo, al efecto de cumplir las normas de seguridad aplicadas a tal caso.

El aro está diseñado para poder fijarlo mediante 8 tornillos a la boca del tanque.
